P.A.T.J. IALOMIȚA

PLANUL DE AMENAJARE A TERITORIULUI JUDEȚEAN IALOMIȚA

Titlul planșei
Cadrul natural, mediu - situația existentă, probleme, disfuncționalități

Etapa a II-a | **Planșa** A.03
Data 02.2019 | **Scara** 1:200.000

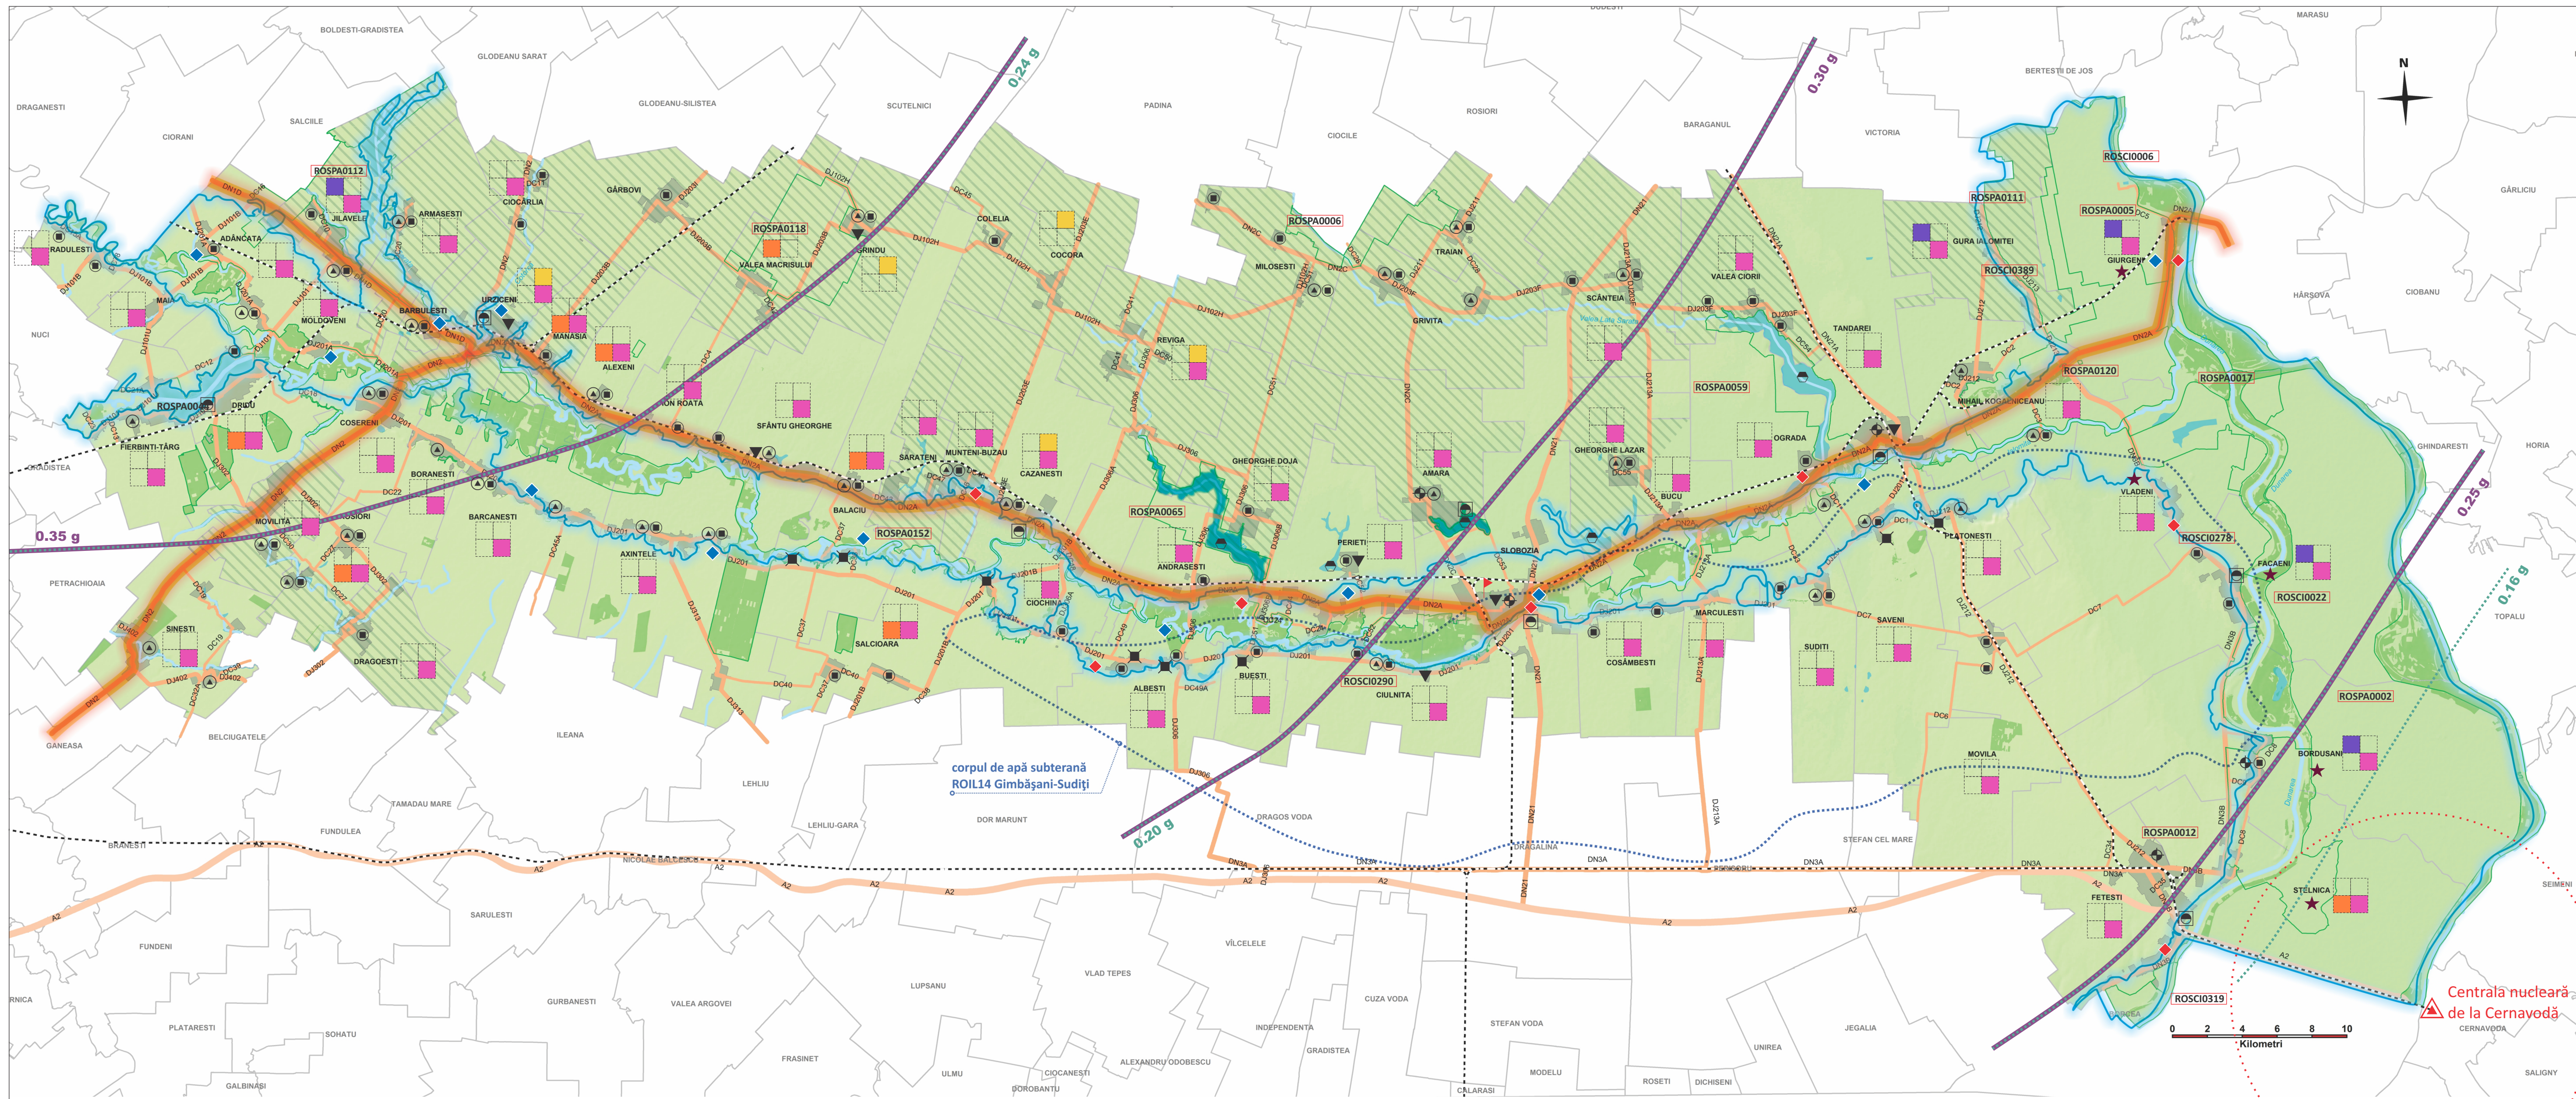
Cadrul natural, mediu:
situația existentă, probleme, disfuncționalități

- Disfuncționalități**
- arealul inundabil în scenariul mediu
 - lipsa/degradarea amenajărilor împotriva inundațiilor
 - zone afectate de inundații
 - riscul la cutremur - izolinile ce delimitează valoarea de vârf a accelerației terenului pt. IMR de 225 de ani și IMR de 100 de ani

- zone afectate de deplasări în masă / alunecări de teren
 - risc tehnologic - centrala nucleară de la Cernavodă
 - lipsa totală sau parțială a sistemelor centralizate de alimentare cu apă potabilă

- calitatea necorespunzătoare a apei potabile
 - rata redusă a racordării populației la sistemele de colectare și epurare a apelor uzate
 - poluarea aerului din activități economice

- poluarea aerului generată de traficul rutier
 - poluarea sonoră
 - poluarea apelor de suprafață - stare ecologică moderată (lacuri)
 - surse potențiale de poluare a apelor de suprafață

- poluarea apelor subterane (per corp de apă)
 - poluarea pânzei freatice - depășiri ale concentrațiilor substanțelor poluante
 - prezența unor situri potențial contaminate

- poluarea solului - prin depășirea valorilor admise pentru îngrășăminte chimice, pesticide etc.
 - prezența unor zone de depozitare necontrolată a deșeurilor

- prezența terenurilor degradate/ neproductive
 - suprafața redusă a pădurilor (sub 1% din suprafața UAT)

Disfuncționalități	Descrierea disfuncționalităților	Disfuncționalități	Descrierea disfuncționalităților	Disfuncționalități	Descrierea disfuncționalităților	Disfuncționalități	Descrierea disfuncționalităților
Poluarea aerului generată de traficul rutier și de starea necorespunzătoare a căilor de transport	Traficul rutier contribuie la poluarea cu pulberi produsă de pneurile mașinilor atât la oprirea acestora cât și datorită arderilor incomplete. Se constată tendințe de creștere în cazul indicatorilor Pb, PM ₁₀ și PM _{2.5} .	Lipsa totală sau parțială a sistemelor centralizate de alimentare cu apă potabilă	Analiza ponderii populației racordate la sistemul de alimentare cu apă, pentru UAT-urile cu o populație cuprinsă între 2000-10000 de locuitori, în luna mai 2018, evidențiază următoarele: Locuitorii a 28% dintre UAT-uri nu au acces la un sistem de alimentare cu apă; în 9% dintre UAT-uri sunt conectați între 1-30%; în 30% dintre UAT-uri, doar 30-50% din populație beneficiază de un astfel de serviciu.	Existența terenurilor degradate/neproductive	Exploatarea unei necorespunzătoare a solurilor a dus la degradarea acestora și la reducerea fertilității în multe areale, creând condiții de extindere a conținutului de săruri, a excesului de umiditate, la compactarea și creșterea acidității unor soluri sau a poluării acestora. În 2014, suprafețele ocupate de terenuri degradate și neproductive însumau 5639 ha.	Poluarea mediului datorată gestionării necorespunzătoare a deșeurilor rezultate din construcții și demolări	Grad redus de colectare și valorificare a deșeurilor rezultate din construcții și demolări. (În toate UAT-urile din județ)

Depășirea valorilor limită respectiv valoarea țintă la mai mulți poluanți	Au fost înregistrate depășiri ale valorilor zilnice/orare la pulberi în suspensie PM ₁₀ , dioxid de azot, ș.a.	Calitatea necorespunzătoare a apei potabile	Rezultatele de laborator pentru analiza calității apei, efectuate pentru zonele care furnizează în medie o cantitate mai mare de 1000 mc/zi sau care deservesc mai mult de 5000 de locuitori, evidențiază, în anumite cazuri, o serie de analize necorespunzătoare pentru indicatorii de clor rezidual liber, fier, sodiu, amoniu, azot și bacterii coliforme, ș.a.	Suprafața redusă a pădurilor	Suprafața fondului forestier reprezintă doar 5,5% din suprafața totală a județului, fiind considerat o zonă deficitară în păduri. În 2014, 38% dintre UAT-uri aveau sub 1% suprafață forestieră.	Zone afectate de inundații	Lucra râului Ialomița pe sectorul inferior este una din cele mai puternice zone afectate de inundații atât prin frecvența acestor fenomene cât și prin amploarea pagubelor înregistrate în localitățile ce se găsesc în lunca, căi de comunicații, agricultura, etc. De asemenea, inundații cu pagube semnificative s-au produs pe fluviul Dunărea și brațul Borcea, dar și pe râul Prahova.

Poluare sonoră	Măsurătorile de zgomot au înregistrat depășiri ale nivelului echivalent de zgomot admis.	Rata redusă a racordării populației la sistemele de colectare și epurare a apelor uzate	Apele uzate neepurate din aglomerările umane contribuie la poluarea apelor de suprafață și subterane prin: (a) rata redusă a racordării populației echivalente la sistemele de colectare și epurare a apelor uzate; (b) funcționarea necorespunzătoare a stațiilor de epurare existente; (c) managementul necorespunzător al nămolurilor de la stațiile de epurare; (d) dezvoltarea zonelor urbane fără asigurarea și dotarea cu sisteme și instalații de alimentare cu apă și canalizare.	Activități antropice cu impact negativ asupra ariilor naturale protejate	Practicarea unor activități antropice care conduc la degradarea mediului. Neintegritatea măsurilor din planurile de management în documentațiile de urbanism. Unele instalații incluse în Directiva 2010/75/UE privind emisiile industriale au o contribuție semnificativă la emisiile atmosferice.	Zone expuse la cutremure	Pe teritoriul județului Ialomița există riscul manifestării unor mișcări seismice cu epicentrul în zona Vrancea. În așezările urbane au fost identificate ca fiind vulnerabile o serie de clădiri.

Poluarea apelor de suprafață	Evaluarea calității apelor de suprafață conduce la încădrarea unora dintre acestea în categoria de potențial/stare ecologică moderată/ă. În cazul lacurilor naturale, principala cauză este procesul de eutrofizare favorizat de activitățile agricole și de agrement ce se desfășoară în proximitate.			Grad redus de conectare a populației la serviciile de salubritate	Conectarea populației la serviciile de salubritate prezintă un nivel redus în zonele rurale (33,28%), deșeurile fiind depozitate în locuri neamenajate sau în gospodării. În așezările urbane, deși gradul de racordare este mult mai ridicat, totuși 25,52% din populație nu este deservită de un astfel de serviciu.	Zone afectate de deplasări în masă	Unele localități pot fi afectate de deplasări în masă (prăbușiri ale malurilor Ialomiței și Dunării).
Poluarea apelor subterane	Monitorizarea substanțelor poluante a pus în evidență, în câteva situații, depășiri ale concentrațiilor de nitrați, depășiri ale standardului de calitate la azotați și ale valorilor prag la sulfazi, cloruri și amoniu. Starea chimică a corpului de apă subterană ROIL14 Gimbașani-Sudți (în 2013) este slabă la NH ₄ datorită faptului că suprafața poluată (50%) reprezintă mai mult de 20% din suprafața întregului corp de apă subterană.			Prezența unor zone de depozitare necontrolată a deșeurilor	Zone de depozitare necontrolată a deșeurilor se regăsesc în 68% din UAT-urile din județ. Suprafețele cele mai mari, de peste 10000 m ² se găsesc în 12% dintre UAT-uri, concentrate cu precădere în partea vestică a județului.	Zone expuse la riscuri tehnologice	În anul 2014 existau în lista operatorilor economici din inventarul SEVESO șase firme. Localități ce pot fi afectate de un potențial accident tehnologic la centrala nuclearo-electrică CNE-PROD CERNAVODĂ. (UAT-urile din partea estică și centrală a județului Zone cu muniții neexplodate).

Poluarea solului	Presiunile asupra stării de calitate a solurilor sunt reprezentate de utilizarea nerațională a îngrășămintelor chimice, a pesticidelor, depozitarea deșeurilor, dejecții din activități agricole, etc.	Degradarea/distrugearea treptată a sistemelor de irigații	În ultimii 27 de ani o parte considerabilă a sistemelor de irigații au fost degradate sau distruse, astfel că în 2016 suprafața agricolă irigată cu cel puțin o udare a fost de 7% din capacitatea utilizată.	Grad scăzut de reciclare/valorificare a deșeurilor	Colectarea selectivă a deșeurilor prezintă o rată scăzută, pe fondul lipsei infrastructurii pentru colectarea selectivă, insuficienței campaniilor de conștientizare a populației și unei strategii de reciclare/valorificare a acestora. În anul 2018 (lunile aprilie-mai), implementarea sistemului de colectare separată a deșeurilor municipale se realiza în doar 22 de UAT-uri, restul nefiind incluse în acest program.

Prezența unor situri potențial contaminate	Lista siturilor potențial contaminate cuprinde 10 situri poluate cu produse petroliere și apă sărată provenite de la exploatarea zăcămintelor de țiței și transportul țițeiului.
